# صيانة الجص في المباني الإسلامية الأثرية في العراق: دراسة تحليلية لنماذج مختارة

أ.د. عبد العزيز حميد صالح، م.د. فوزية مهدي المالكي

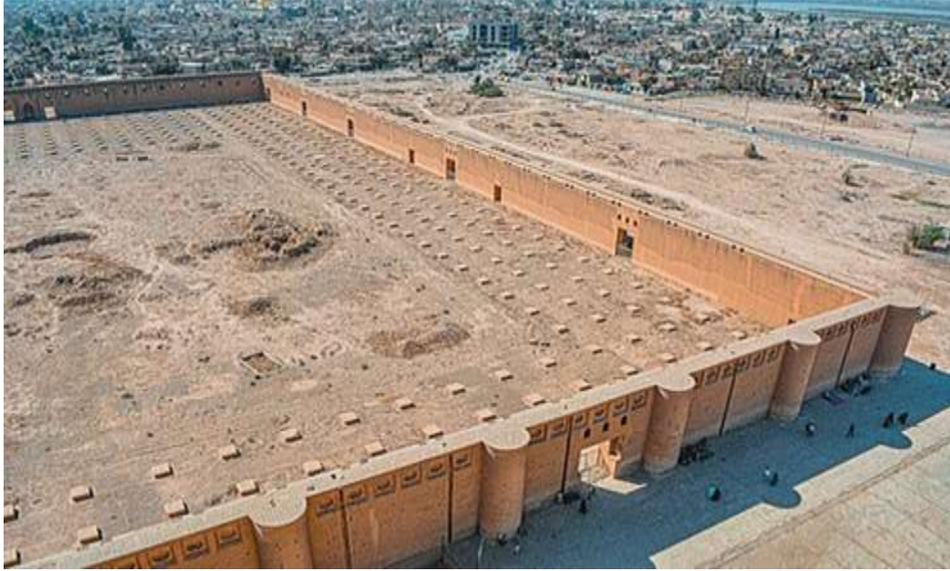
شكل (1): منظر عام لما تبقى من المسجد الجامع الكبير في سامراء

ومما تجدر ملاحظته بهذا الشأن ان اولياء الامور في العصر العباسي ادركوا تماما نقطة الضعف في الجص هذه فعمدوا الى اعادة الكساء بهذه المادة بين فنية لآخرى، او كلما دعت الحاجة الى ذلك. ويكفي ان نشير هنا الى انه قد تبين لنا اثناء عمليات التنقيب والتحري في المسجد الجامع الكبير في سامراء ان جدرانه الداخلية قد اعيد كساؤها بالجص النقي لما لا يقل عن سبع مرات في بعض الاماكن، مع اننا نعلم ان هذا المسجد الجامع الذي كان قد اقيم صرحه في سنوات خلافة المتوكل على الله (247-232هـ/861-847م) وظل في قيد الاستعمال من قبل الناس الى ان هجرت سامراء تقريبا عندما عاد المعتمد (870-892م) بكرسي الخلافة الى بغداد في سنة 279 هجرية (892م)، اي عبر فترة زمنية لم تتجاوز 32 سنة.

ومن البديهي ان تولي الهيئة العامة اهتماما كبيرا بما ابقى لنا الزمن من آثار سامراء فتولت معالجة العمارات التي ما تزال شاخصة، كان أقدمها حسب علمنا ترميم واعادة اكساء اجزاء يسيرة من جدر جامع الملوية الاربع في النصف الثاني من ثلاثينات القرن العشرين.

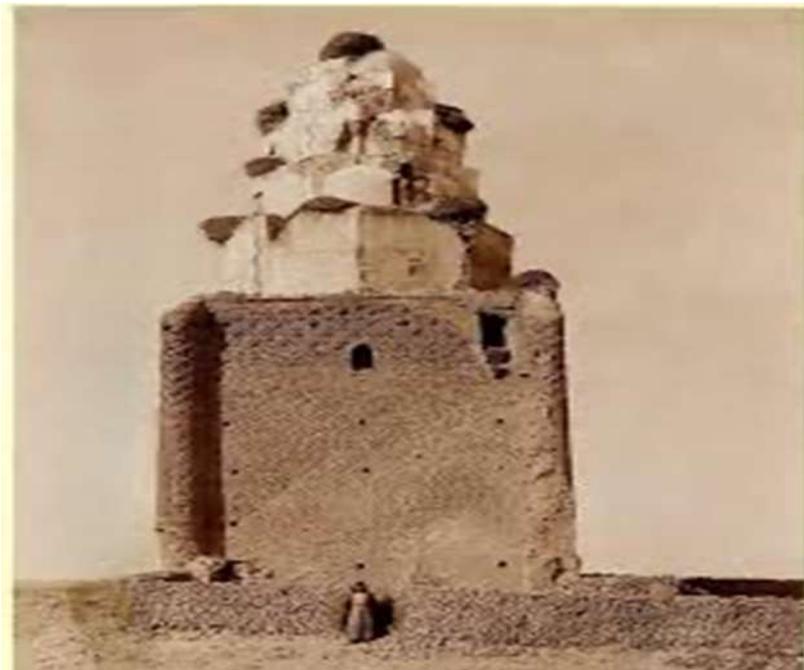
شكل (2): مشهد الإمام محمد بن موسى بن جعفر في الدور، نحو سنة 500 هـ.

أقدمها ضريح ما يعرف بين الناس بـ (قبة الامام محمد بن موسى بن جعفر) رضي الله عنه في مدينة (الدور) الواقعة الى الشمال قليلا من مدينة سامراء. ربما يعود تاريخ بنائه الى اواخر القرن الخامس او مطلع القرن السادس الهجري. وقد قامت دائرة الآثار باعادة اكساء البناء بالجص مجددا بعد اصلاح ما كان قد اصاب القبة من الخارج من خلل (15) (شكل 2).

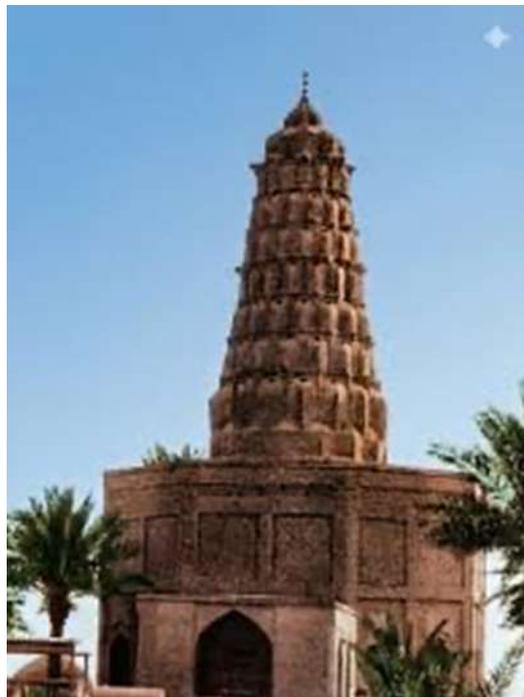
شكل (3): مشهد السيدة زمرد خاتون في بغداد، المشيد نحو سنة 599 هـ.

وفي بغداد تم اصلاح الخلل واعادة كسوة اثنتين من العمارات التي ترجع الى العصر العباسي. الاولى هي التربة المعروفة بين الناس باسم ضريح الست زبيدة زوجة هارون الرشيد، غير ان الاتفاق عام بين المعنيين بالعمارة الاسلامية انها التربة التي شيدها لنفسها السيدة زمرد خاتون زوجة المستضى ووالدة الخليفة الناصر لدين الله في الجانب الغربي من بغداد، وقد افادت المصادر التاريخية القديمة انها توفيت ودفنت في تربتها في سنة 599 هجرية (1202م) (شكل 3). لقد قامت دائرة الآثار العراقية بكساء المشهد مرتين، كانت الاولى في سنة 1940، والثانية في سنة 1972 وذلك بعد معالجة التشققات والتصدع واستبدال المتهرئ من الكساء الجصي القديم.

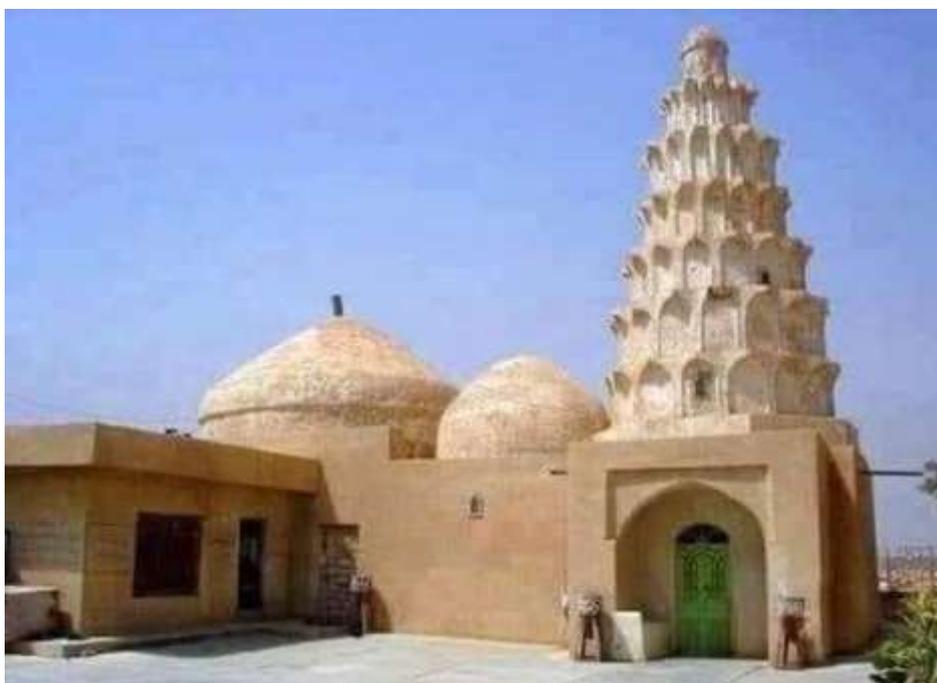
شكل (4): مشهد الحسن البصري ومحمد بن سيرين في الزبير قرب البصرة القديمة، ويرجع إلى الربع الأول من القرن السابع الهجري.

وإذا انتقلنا الى جنوب العراق قامت لجنة التنقيب والتحري اضافة الى الاعمال المناطة بها وهي الصيانة والتنقيب في موقع الجامع الكبير في البصرة القديمة، صيانة ما يعرف بمشهد الشيخ الحسن البصري في مدينة (الزبير). لقد ولد كل من الحسن بن يسار البصري ومحمد بن سيرين في سنة 21 هجرية (641م) وتوفي الاثنان في سنة 110 هجرية (18). ومع ذلك فإن الرأي بين المعنيين بالآثار الاسلامية ان القبة المرتفعة المفصصة تعود الى الربع الاول من القرن السابع الهجري/الثالث عشر الميلادي (شكل 4) (19).

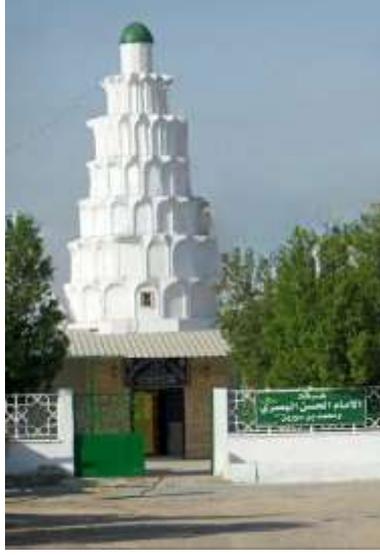
شكل (5): مشهد الحسن البصري بعد أعمال الصيانة الأثرية.

وبعد قلع الكساء الجصي القديم من ظاهر قباب المشهد الثلاثة تبين ان نوافذ مستطيلة كانت مفتوحة في رقبتي القبتين نصف الكرويتين قد اغلقت في عهد لاحق، فعملنا على اعادة فتحها على صفتها الاولى. وايضا اعادت لجنة الصيانة تاج القبة المفصصة الى شكلها الاسطواني القديم (شكل 5).

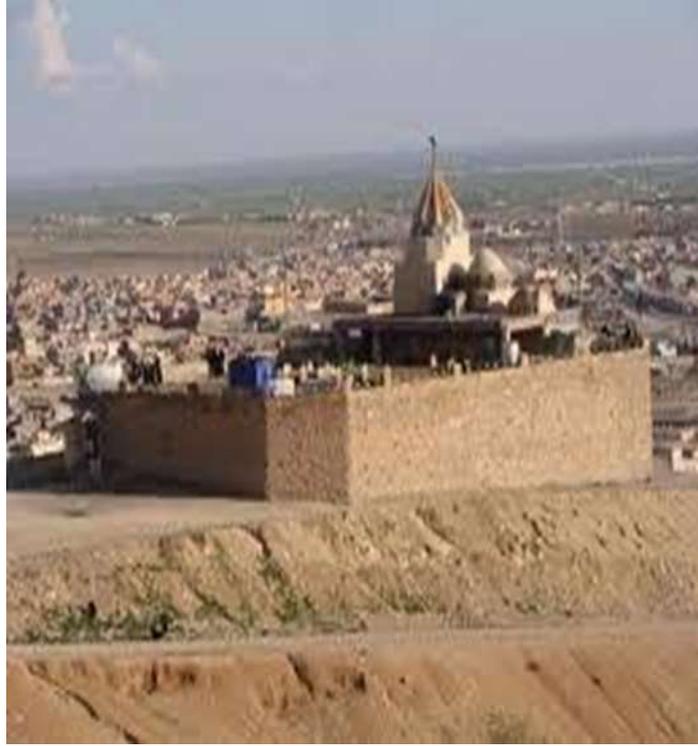
شكل (6): مشهد الست زينب في سنجار قبل أعمال الصيانة.

وفي شمال العراق وجدنا ان من الامور الجديرة بالذكر ما لاحظناه عند صيانة الكساء الجصي لمشهد السيدة زينب في مدينة سنجار، وهو المشهد المنسوب للسيدة زينب بنت علي بن ابي طالب واخت الحسين بن علي عليهما السلام (ت62هـ). غير ان الاتفاق عام بين المعنيين بالعمارة الاسلامية ان البناء يعود الى النصف الاول من القرن السابع

الهجري/الثالث عشر الميلادي، ومع ذلك لا يوجد بناء لقبر تحت اي من القباب الثلاث (شكل ٦) (٢١). وعندما قامت الهيئة الموفدة من قبل دائرة الآثار العراقية اعمالها في صيانة البناء في سنة 1968 بدأت اولاً في ازالة الكساء الجصي المتصدع من داخل القبة، ثم تبين لها ان من قام بترميمها في الماضي قد غيّر شكل بناء الرقبة من المثلث الاصيلي الى مربع جديد، فقامت اللجنة المكلفة بالصيانة بازالة الجص المضاف واعادت رقبة البناء الى شكلها الاصيلي ذي الثمانية اضلاع (شكل ٧).

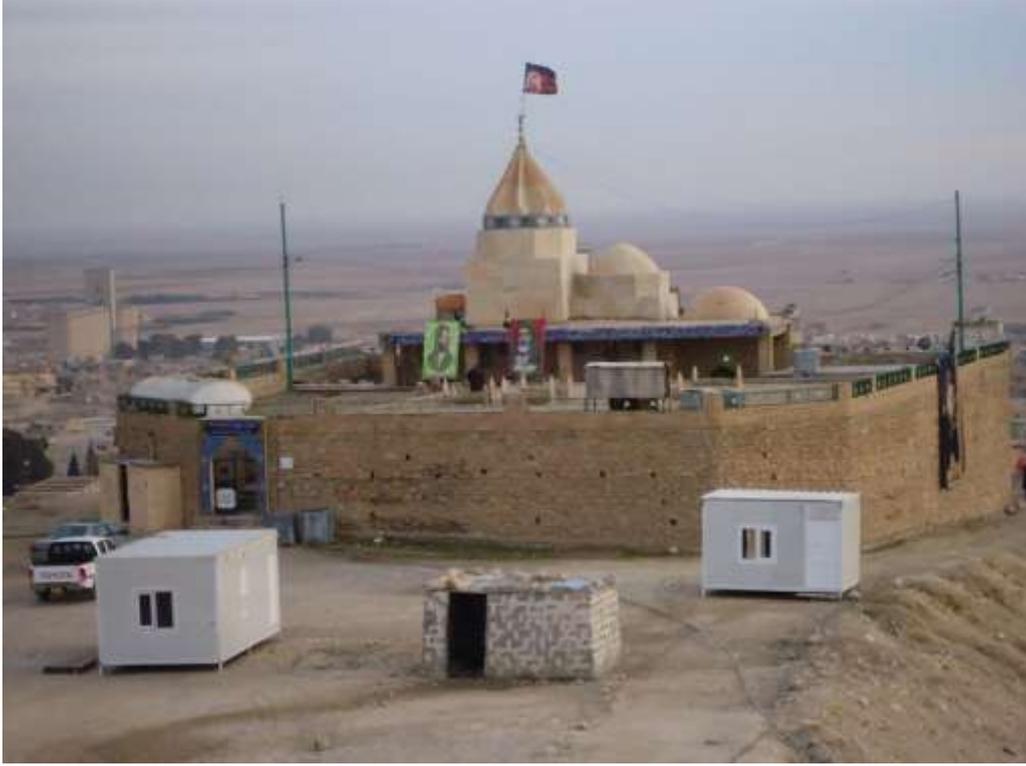
شكل (7): مشهد الست زينب في سنجار بعد الفراغ من أعمال الصيانة.
